云内动力达州汽车有限公司迁建项目

# 竣工环境保护验收监测报告表

建设单位： 达州华川车辆制造有限公司

编制单位： 四川众旺节能环保科技有限公司

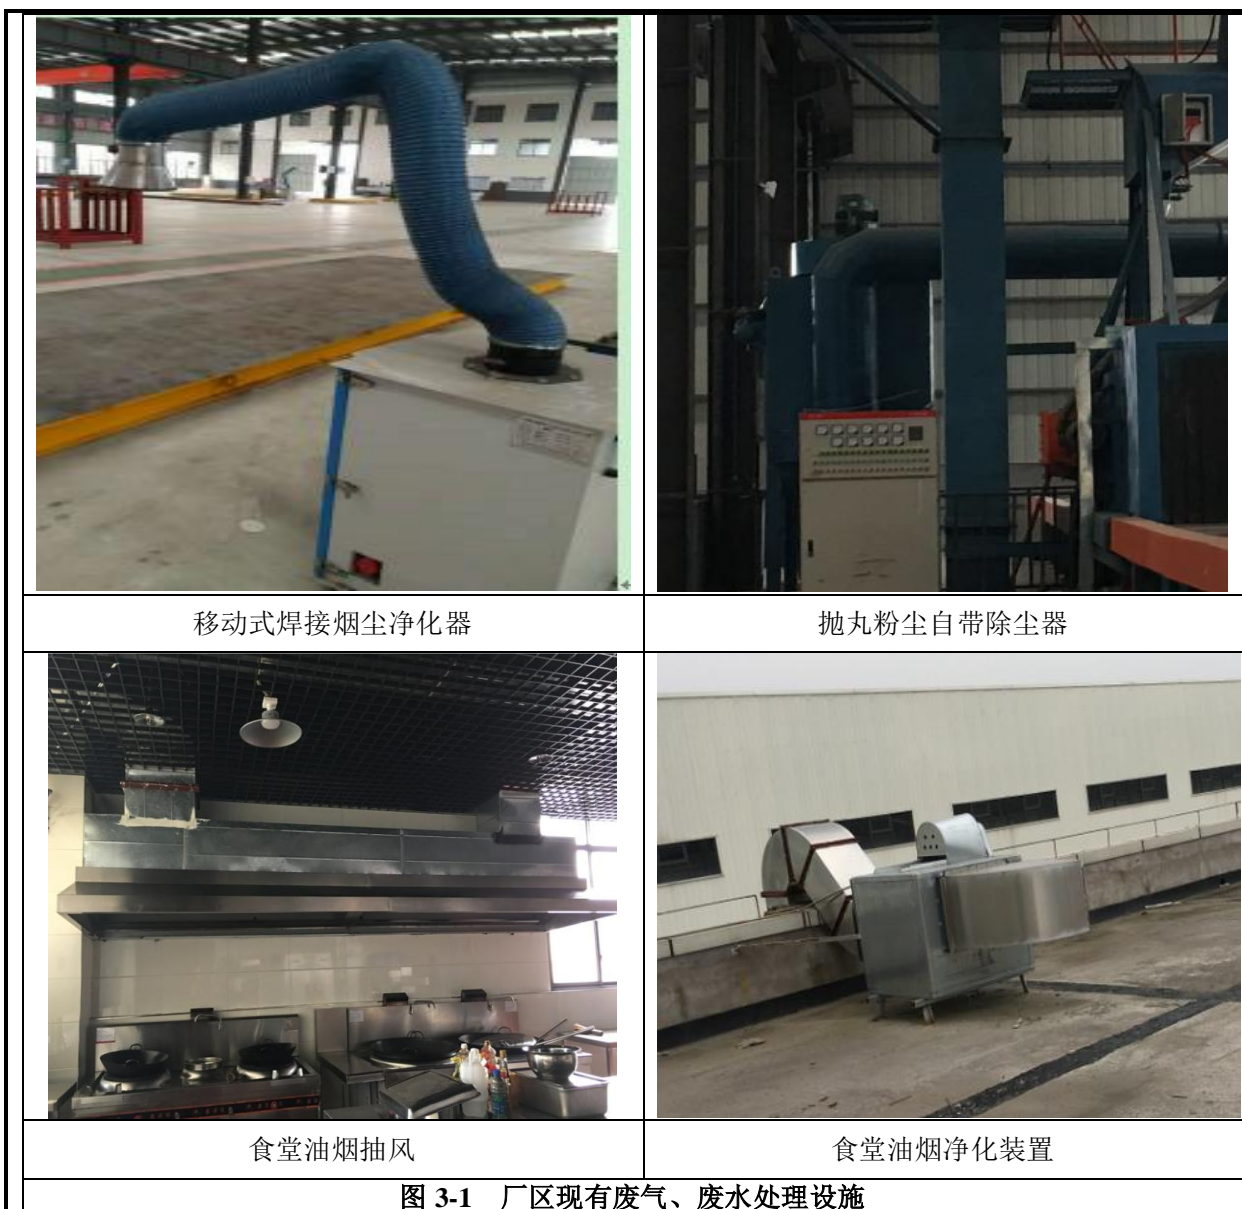
图 3-1 厂区现有废气、废水处理设施

本项目调漆、喷漆和表干废气经上送下抽风系统收集后通过布置在排风沟的干式漆雾过滤器处理漆雾后（干式漆雾过滤器共设置2道过滤。第1道采用斜板折流式结构，设置于回风沟的格栅之下，能把大部分，的漆雾留到析流板上，清理方便，有效的延长漆雾过滤棉的使用寿命；第2道采用块式漆雾专用过滤，安装折流板下侧。过滤材料选用玻璃纤维漆雾过滤棉。）进入“UV光解+活性炭吸附”系统。烘干段废气通过引风管道汇集直接进入“UV光解+活性炭吸附”系统。上述有机废气经“UV光解+活性炭吸附”系统分解处理后通过2根15m高排气筒排放。

<p>食堂油水分离器</p>	<p>1#化粪池</p>

<p>2#化粪池</p>	<p>3#化粪池</p>

<p>UV 光氧催化装置</p>	<p>涂装车间漆雾过滤棉</p>

<p>涂装车间活性炭</p>	<p>涂装车间排气筒</p>

<p>打磨室打磨粉尘袋式除尘器</p>	<p>打磨粉尘排气筒</p>

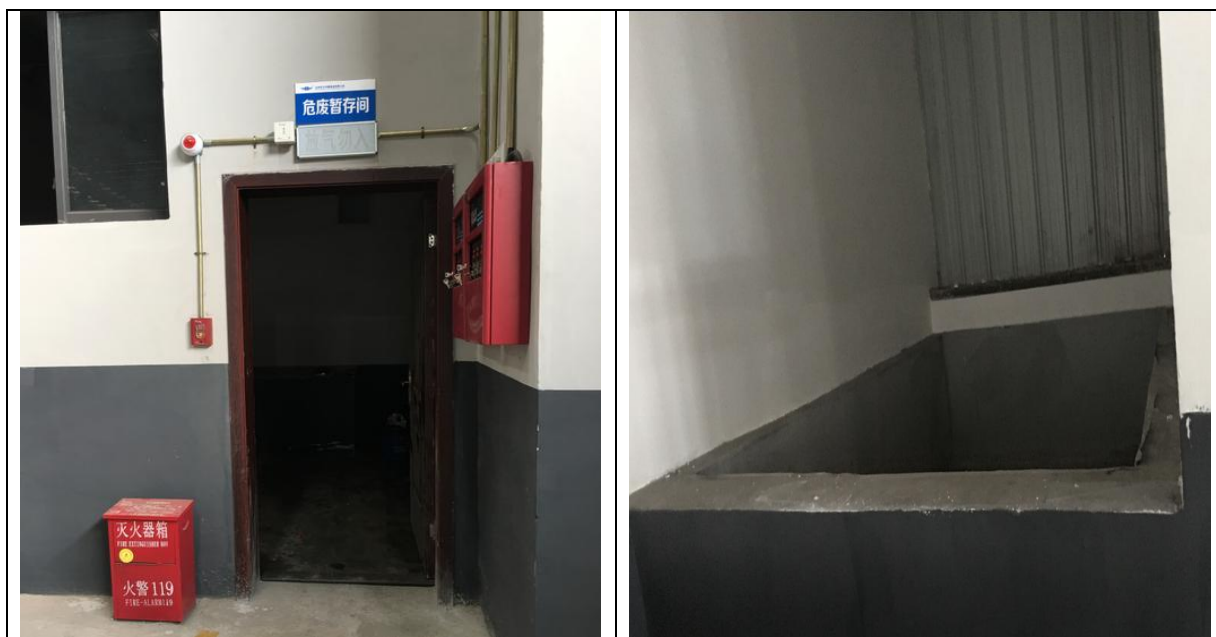
图3-2 本项目危险废物暂存间

危险废物暂存间设置于专用危废间，面积约20m<sup>2</sup>。厂区危险废物暂存间见下图3-2所示：

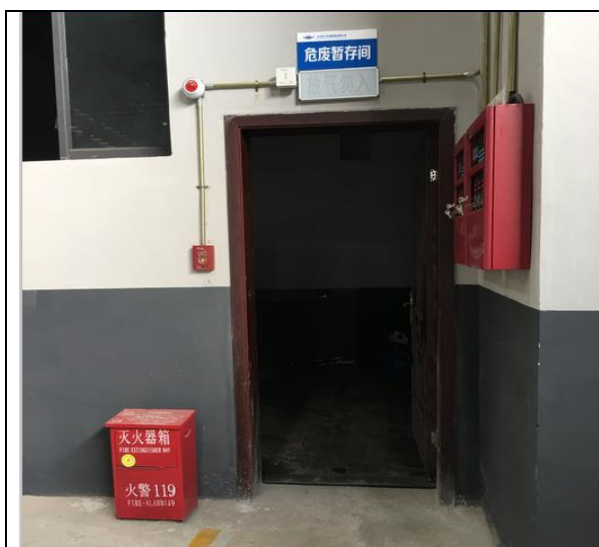
危险废物暂存间消防设施和报警装置

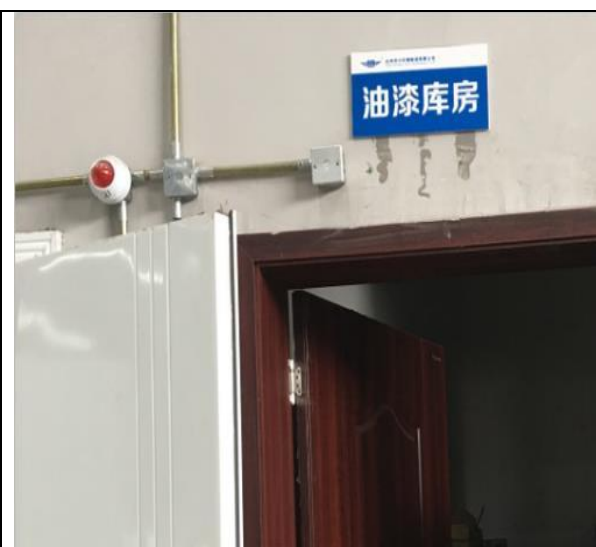
油漆库房报警器

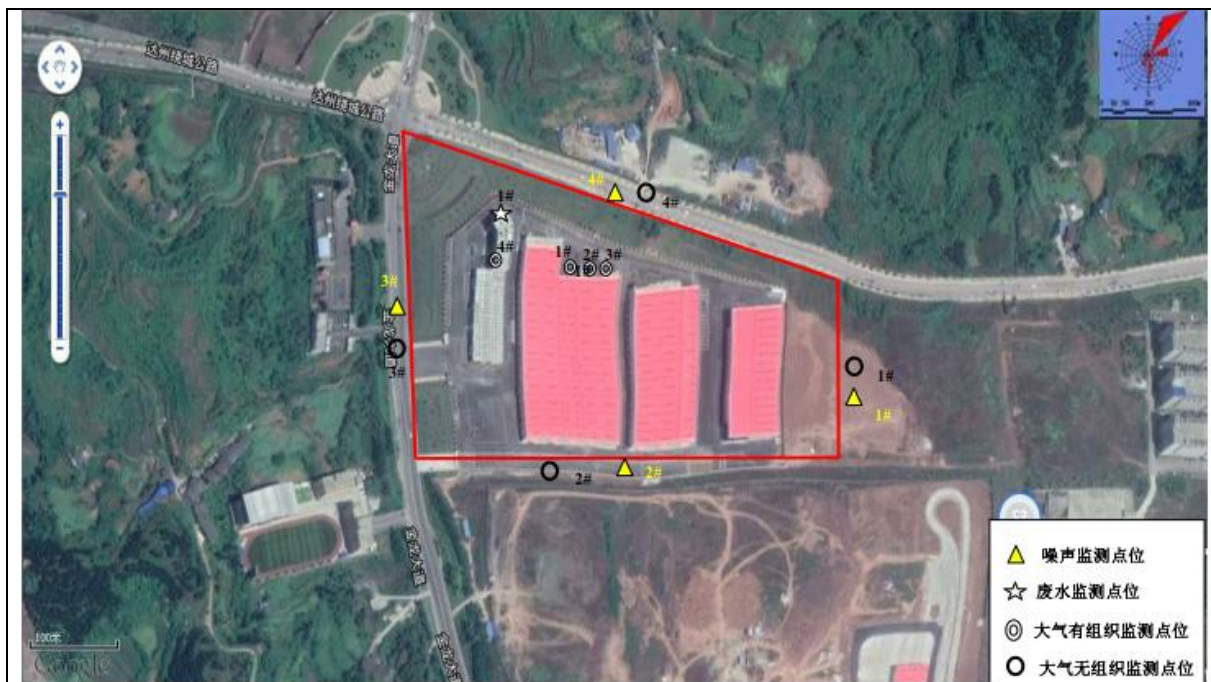
**图 3-4 本项目竣工验收监测布点图**

本项目竣工验收监测布点图见下图 3-4。
