芦山县生态环线（县城至龙门生态文化旅游融合发展先行区连片
新村环线）公路工程同盟至五星段项目

建设项目竣工环境保护验收调查表

委托单位：芦山县公路养护段

调查单位：四川众望安全环保技术咨询有限公司

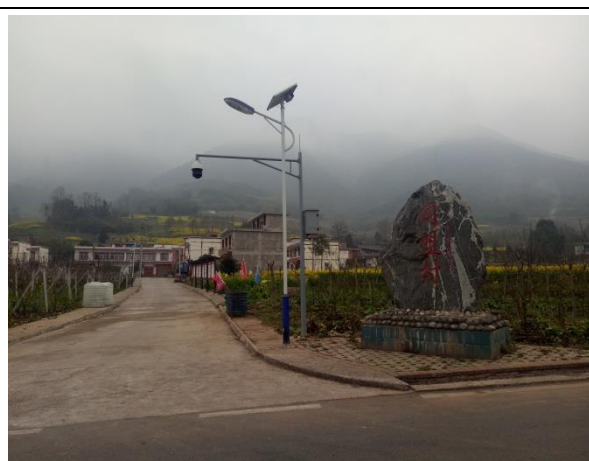
K1+100 同盟村小区

| 环境要素 | 保护目标 | 环评阶段 | | | | 验收阶段 |
|---|---|---|---|---|---|---|
| 声环境、 环境空气 | 同盟村小区 (文家沟居民点) | 右侧 | K1+050~K1+150 | ≥20 | +0.2 | 与环评一致 |

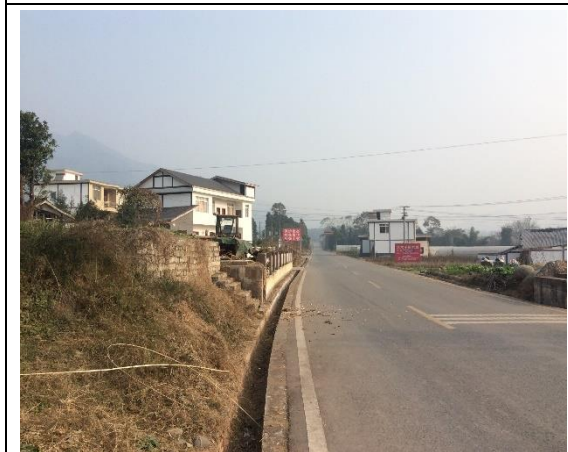
K1+530 卫家坝

| 环境要素 | 保护目标 | 环评阶段 | | | | 验收阶段 |
|---|---|---|---|---|---|---|
| | 同盟村卫家坝 (文家沟居民点) | 两侧 | K1+378~K1+617 | ≥3.75 | -0.5 | 与环评一致 |

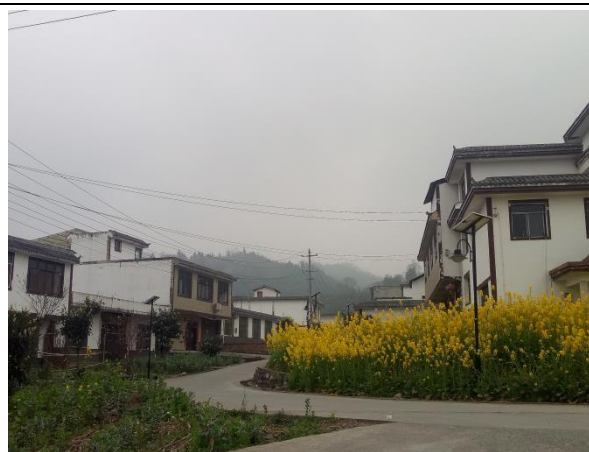
K4+511 程家坝

| 环境要素 | 保护目标 | 环评阶段 | | | | 验收阶段 |
|---|---|---|---|---|---|---|
| | 同盟村程家坝 | 右侧 | K4+403~K4+644 | ≥10 | +0.2 | 新增 |

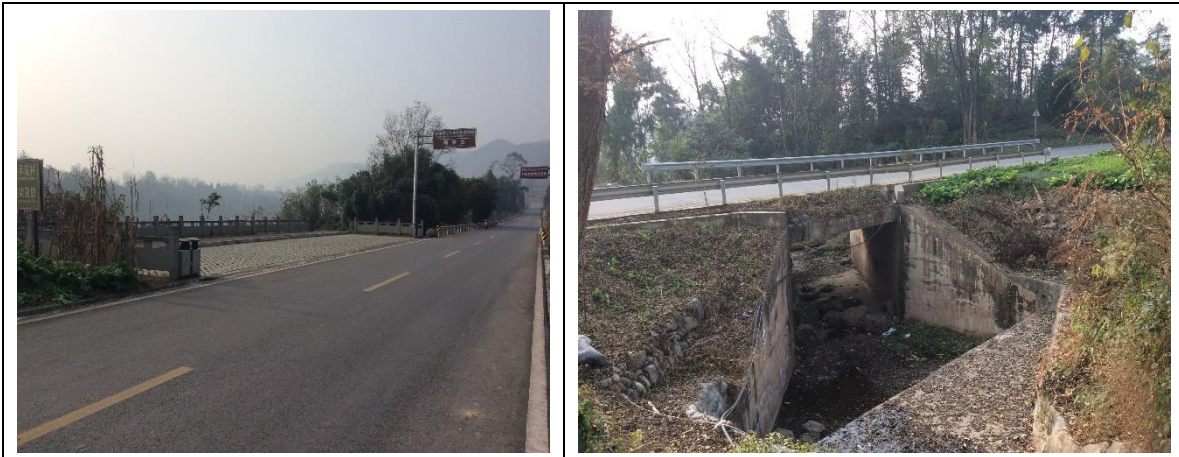
图 4-2 道路及桥梁现状图

本项目全路段无跨河桥梁，仅涉及一座 K0+739.50 小桥，小桥为预制简支预应力钢

筋砼空心板结构，下部桥台采用重力式 U 型桥台，基础采用扩大基础。桥面与道路同宽，长度为 6m，据现场检查，桥梁使用情况良好，桥面铺装及护栏结构良好。

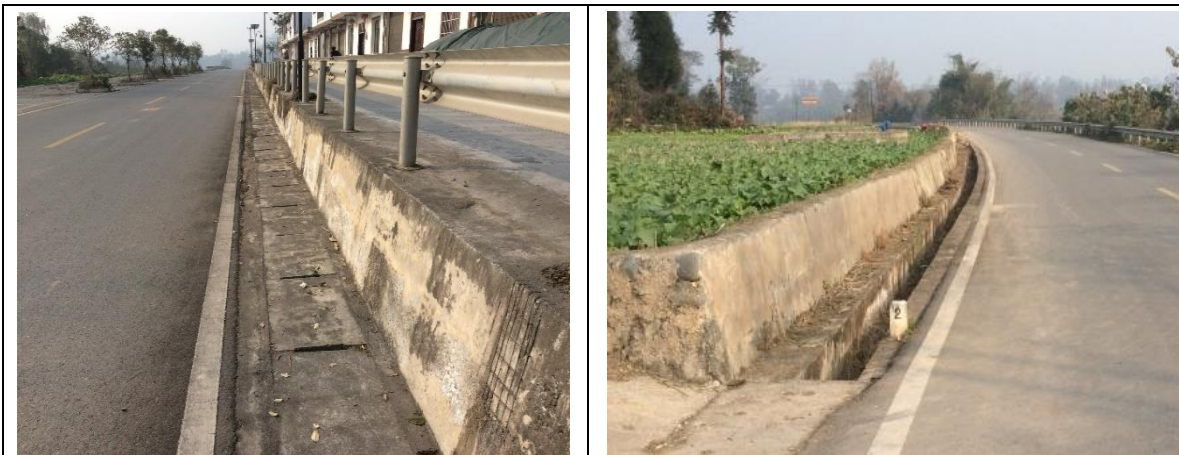
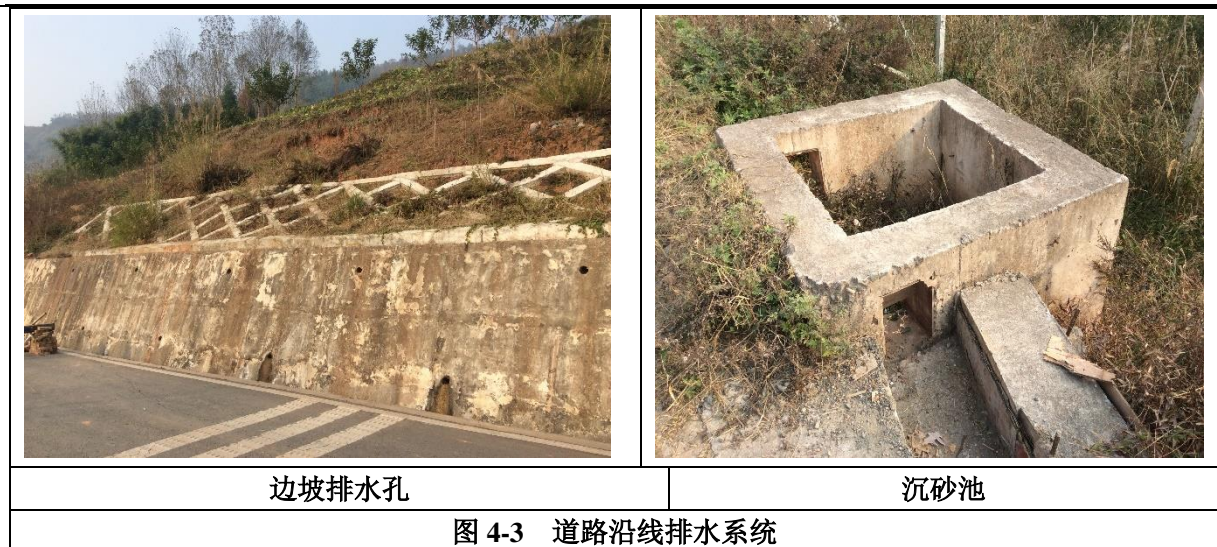
排水沟

本项目全线进行了路基、路面综合排水设计，路面径流排放系统主要由生态边沟、混凝土排水沟组成，所有排水设施由涵洞、沟渠等形成完整的排水系统。工程采取的排水设施确保路面排水不会到处漫延，减少路面径流对沿线水体的影响。道路沿线排水系统见图 4-3。

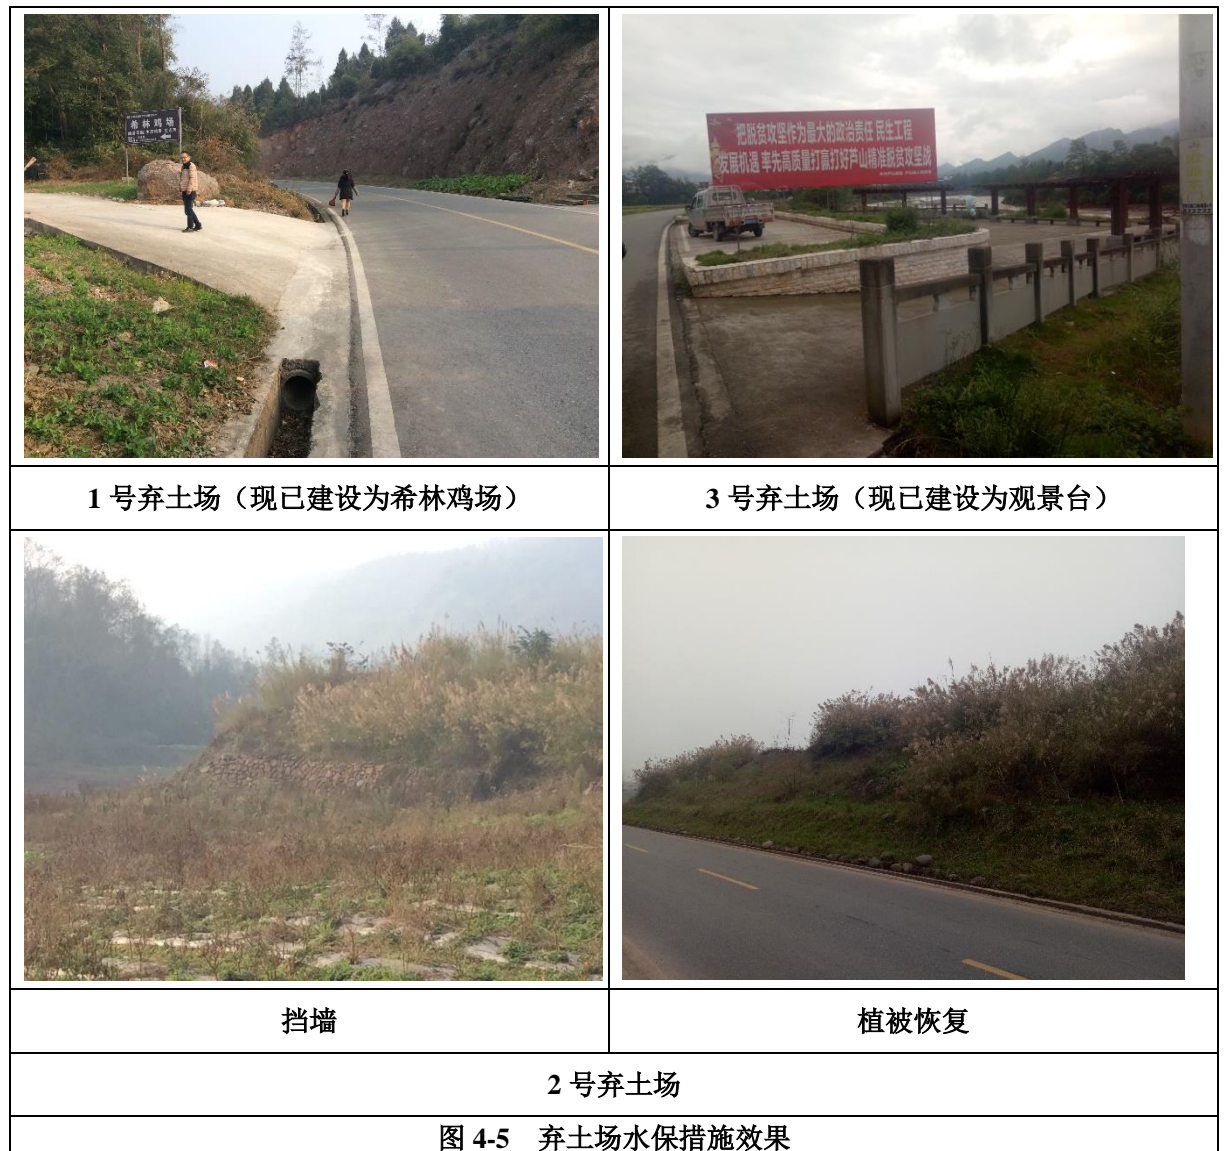
本项目弃土场共有 3 处，总占地面积为 1.88hm²。本项目建设完成后 1 号弃土场（K0+500）由当地农户建设成为鸡场；2 号弃土场（K1+900）设置有土质排水沟和挡墙，植被恢复良好；3 号弃土场（K5+000）建设成为观景平台；

工程措施：对弃土场修筑挡渣墙 339m，土质排水沟 122m，边坡治理面积 1311m²。

植物措施：施工后期，绿化覆土 0.47 万 m³，边坡、渣顶进行撒播灌草籽绿化 1.88hm²。

弃土场水保措施效果见图 4-5。

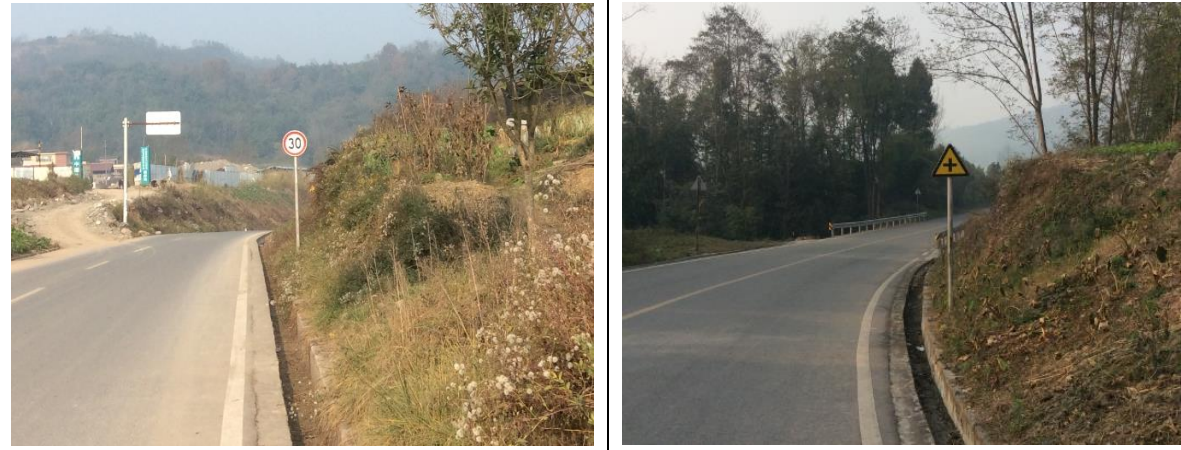
图 4-6 限速标识牌

建设单位在道路两侧设置了限速标识牌，减轻了交通噪声对周边居民点的影响，见图 4-6。
