古叙生活垃圾焚烧发电项目

水土保持设施验收报告

建设单位：泸州川能环保能源发电有限公司

编制单位：四川众望安全环保技术咨询有限公司

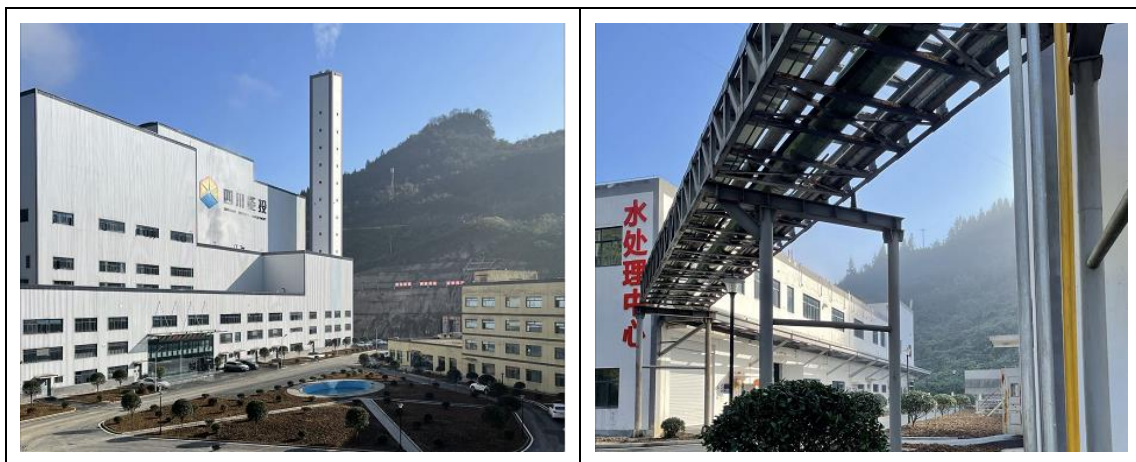
图 1.1-2 发电厂区现状图

项目发电厂区排水系统采用雨污分流制。本项目降雨排水均采用雨水口及雨水管道收集后排入场地北侧自然排水系统。雨水排水工程包括排水管沟、雨水收集口、雨水检查井、盖板排水沟、厂区外围截水沟等，雨水管拟采用钢带增强聚乙烯（PE）螺旋波纹管，厂区截水沟采用混凝土结构，相关的排水系统能够及时排放因降雨产生的地表径流。

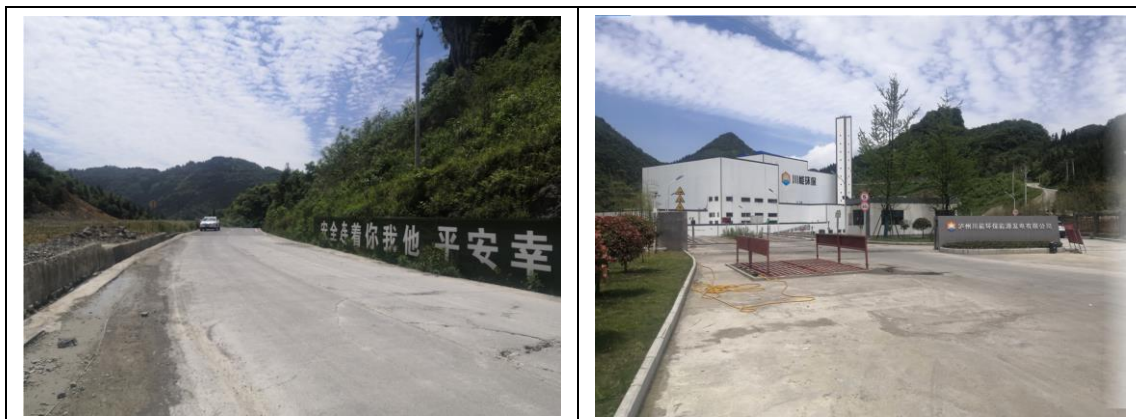
图 1.1-3 厂外道路现状图

为便于厂区周边外部道路与厂区内外部道路的衔接，对厂外道路建设内容为对厂区外部周边已有的乡村道路进行改扩建。根据监理、监测及相关施工资料，改建已有乡村道路长度共计 212m、路面宽度 6.0m、路面结构为 C30 水泥混凝土面层厚 22cm+6%泥结碎石基层厚 35cm。同时，为保证道路的安全运行，道路一侧修建排水沟，排水沟采用 C20 混凝土浇筑，矩形断面，宽 40cm，深度 40cm。

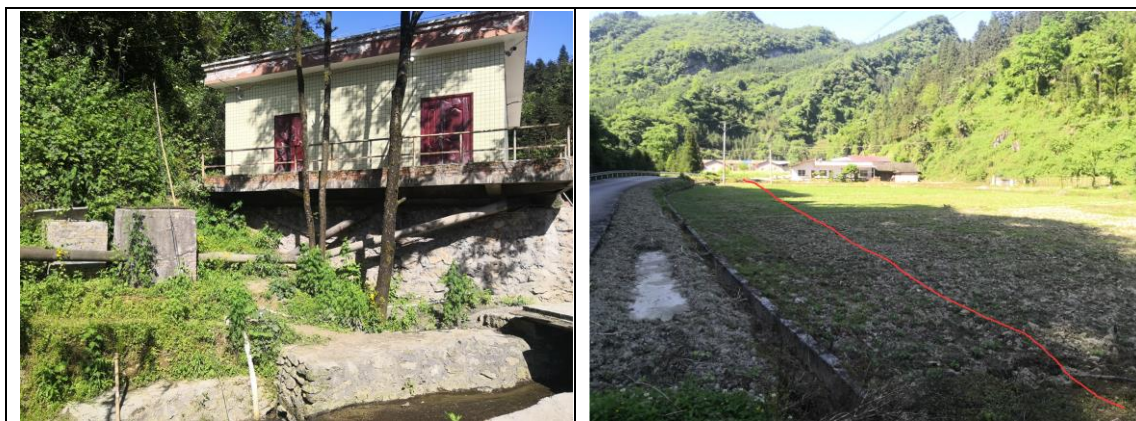
图 1.1-4 取水工程现状图

工程区水源为普占河与两岔河，其中普占河为主水源，两岔河为备用水源。普占河泵站位于垃圾焚烧发电厂厂区以南，压力输水管道长度约 5600m（其中 800m 钢管与两岔河泵站共用），系统扬程较大，为保证输水管道安全，结合本项目的实际情况与建设成本，选用 DN200 玻璃钢管，压力等级为 PN5.0MPa。玻璃钢成本最低，且安装简易、防腐维护简单，适合本项目压力输水承压等级；两岔河泵站位于垃圾焚烧发电厂厂区以南偏西，压力输水管道长度约 800m，系统扬程较小，为保证输水管道安全，结合本项目的实际情况与建设成本，选用 $\phi 219*8$ 无缝钢管，压力等级为 PN4.0MPa。泵站出口为蓄水池，工程为古叙生活垃圾焚烧发电厂厂区提供生产、生活用水。

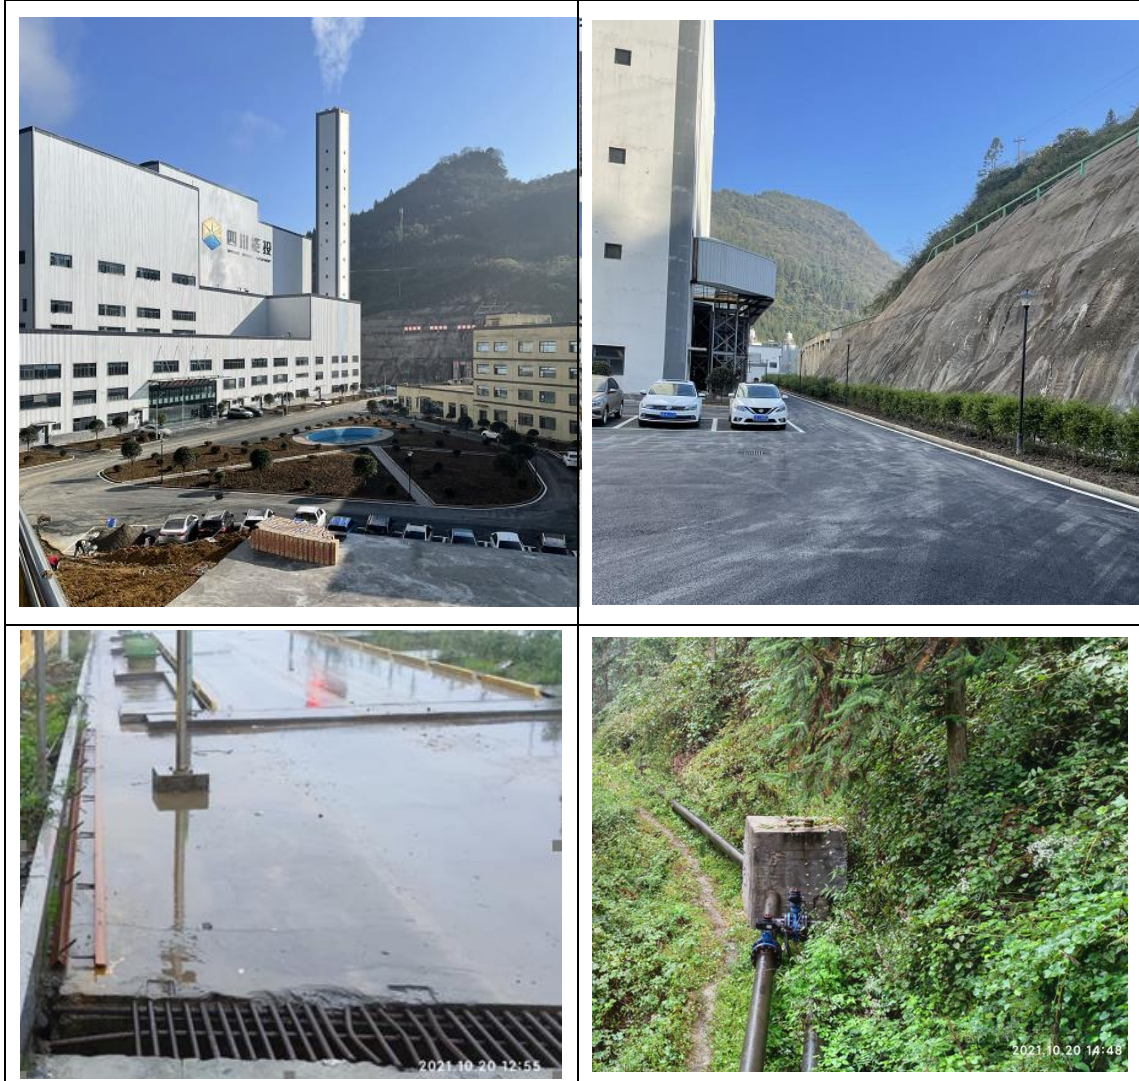
图 3.5-2 项目现场实地勘察情况

在资料整理分析的基础上对各防治区进行了实地调查、测量、核实实施的水土保持设施。现场实地勘察情况如图 3.5-2 及项目现场检查图片所示。
